## 『ソーラープレーン現状報告 4』

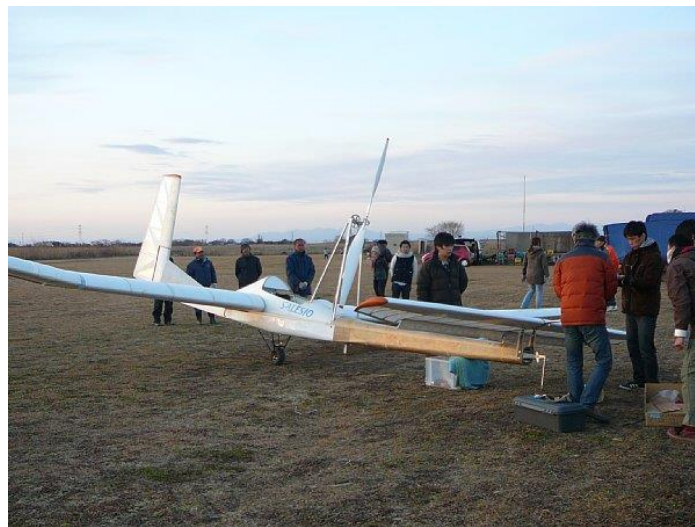
2月17日にTFCの飛行場をお借りして走行試験に挑んだものの、強風で夕方まで組立すら叶わず。日没間近、太陽の高度をにらみつつトリム確認を強行したのが裏目に出ました。着陸時にノーズギヤが猛烈なシミー振動を発生して、ステーを折ってしまいました。機体破損は久しぶりです。見ると、ノーズギヤのシミーダンパがツルツル。2年間フリクションゴムの交換をしていないから、そりゃ当然だ。焦って試験すると往々にしてこういう事になる。辛くも水平トリムの確認はできたので、凹む心を慰めつつ帰途に就きました。

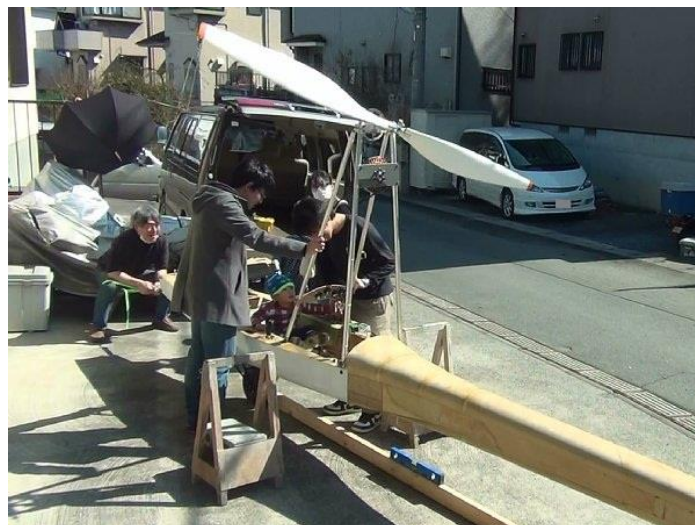
その後、工場では機体修理を進めつつバッテリーの負荷試験を続行。静止推力のみの試験ですが、まあまあの引きを確認。プロペラブレードは巡航速度に合わせたピッチ分布で設計してあります。適当なピッチを探るためGA（Ground adjustable：地上でピッチを調整できる）タイプのハブを使っているが、ピッチ角分布までは調整できないから機体静止時のブレードは中心側のほとんどの領域で剥離状態になってしまう。こればかりはどうしようもない。
